## Drangsvann as utbyggingsområde & Kryss A - Vannrapport

Orientering om vannkvaliteter og anleggstiltak med virkning mot vannforekomstene Sukkevann og Drangsvannene samt de interne vannforekomster Rundetjern og Langetjern

Vannrapport 2 – 2025 for Drangsvann as og Kryss A

*Terrateknikk rapport 09 – 2025 versjon 270525*

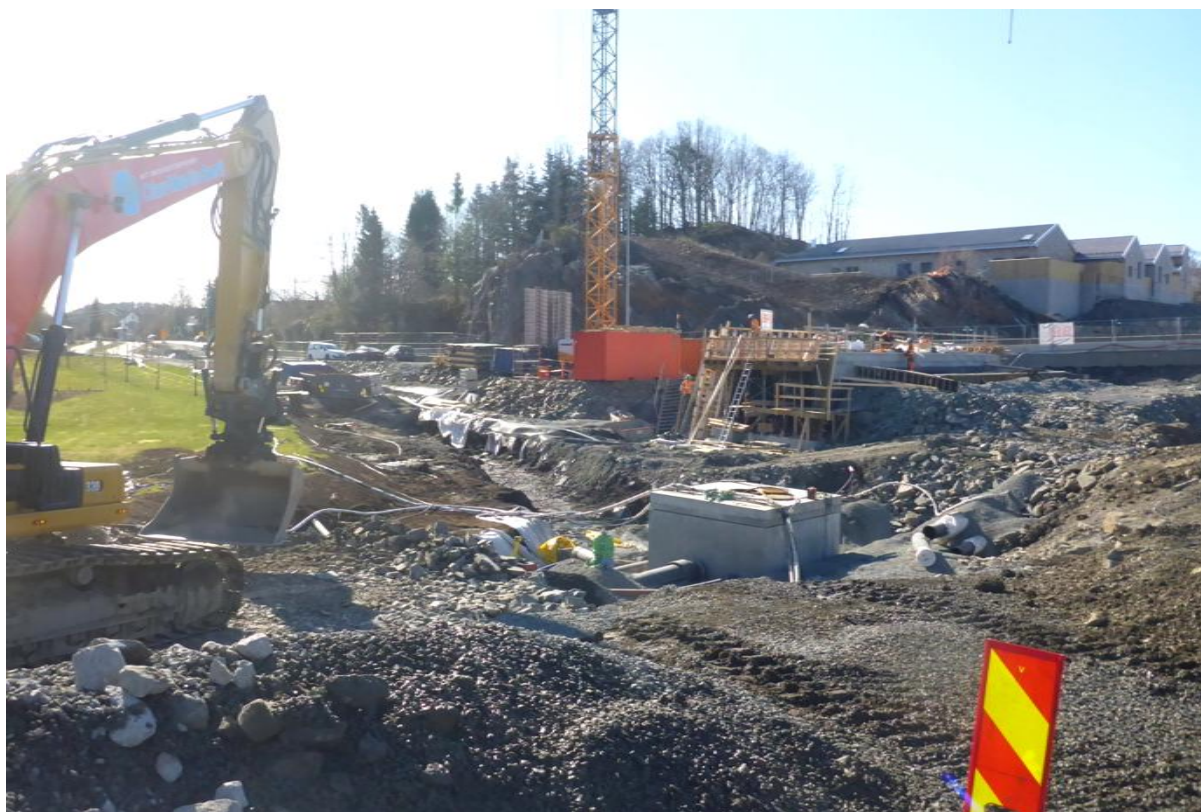
Denne rapporten beskjeftiger seg mye med Kryss A, hvor de største anleggsaktivitetene med forurensningspotensiale mot vann har vært gjennomført i denne rapportperioden. Foto over viser byggeprosa 8 april 2025

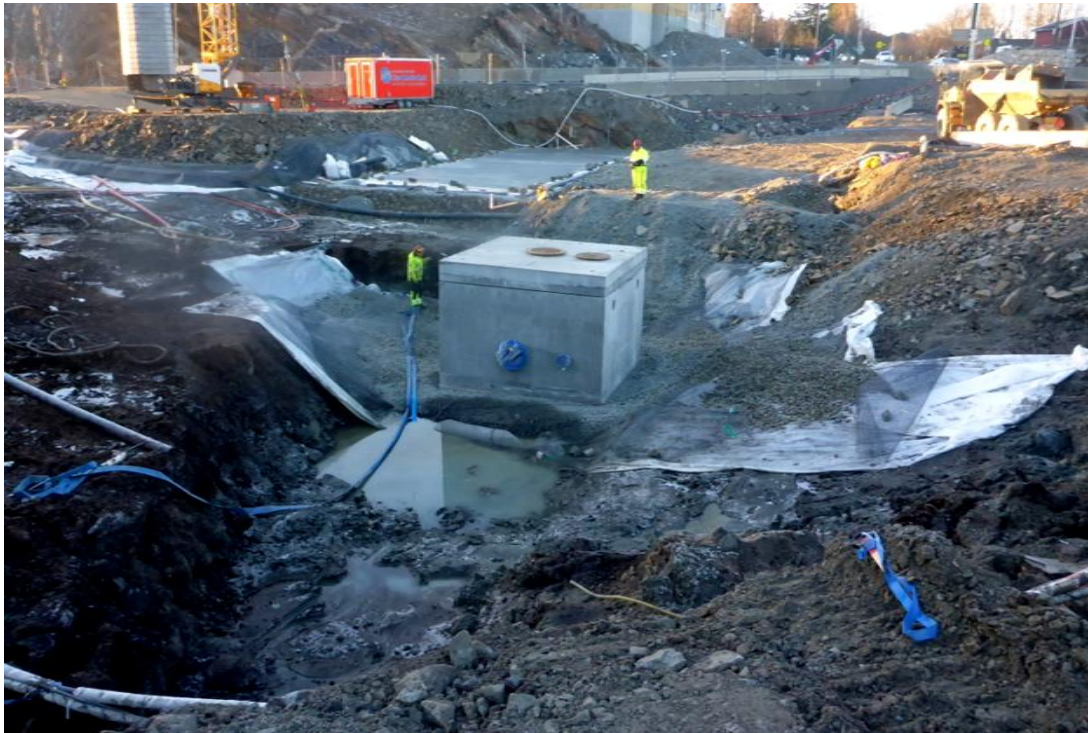
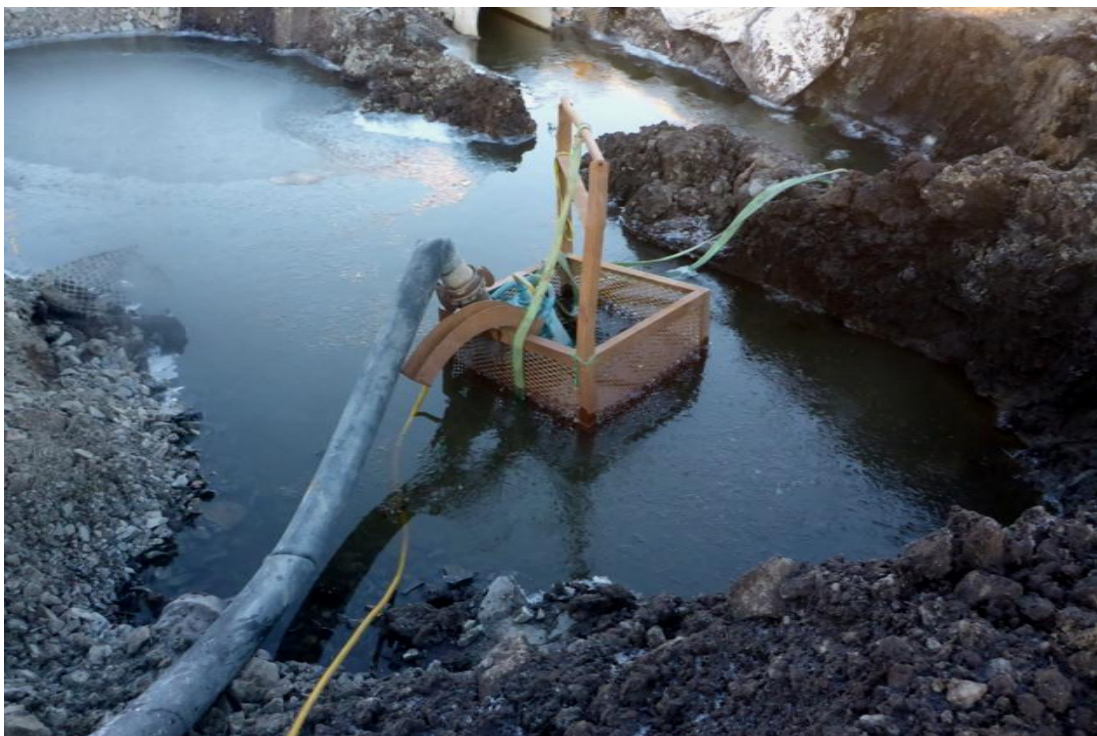
Kryss A 140225: Prefabrikkert betongkum er løftet på plass til dypeste punkt i Kryss A gravegrop øst. Tiltaket er forurensningsmessig krevende da regnvasking av arealene i og rundt gravegrope omfatter rester av leir-massene som er skiftet ut av dette området; vannmassene herfra pumpes til Ø1000 og til rensedammene i Snikkedalen for rensing før utslipp til Drangsvann. Blå ledning er pumpeledning for dette. Foto nederst viser en av 400V pumpene, her i gitterkurv – som brukes for å flytte forurenset vann til Snikkedalen. Uforurenset vann går via ordinære overvannsløp og dreneringsveier og samles til utslipp via gammel Ø600 til Drangsvann.

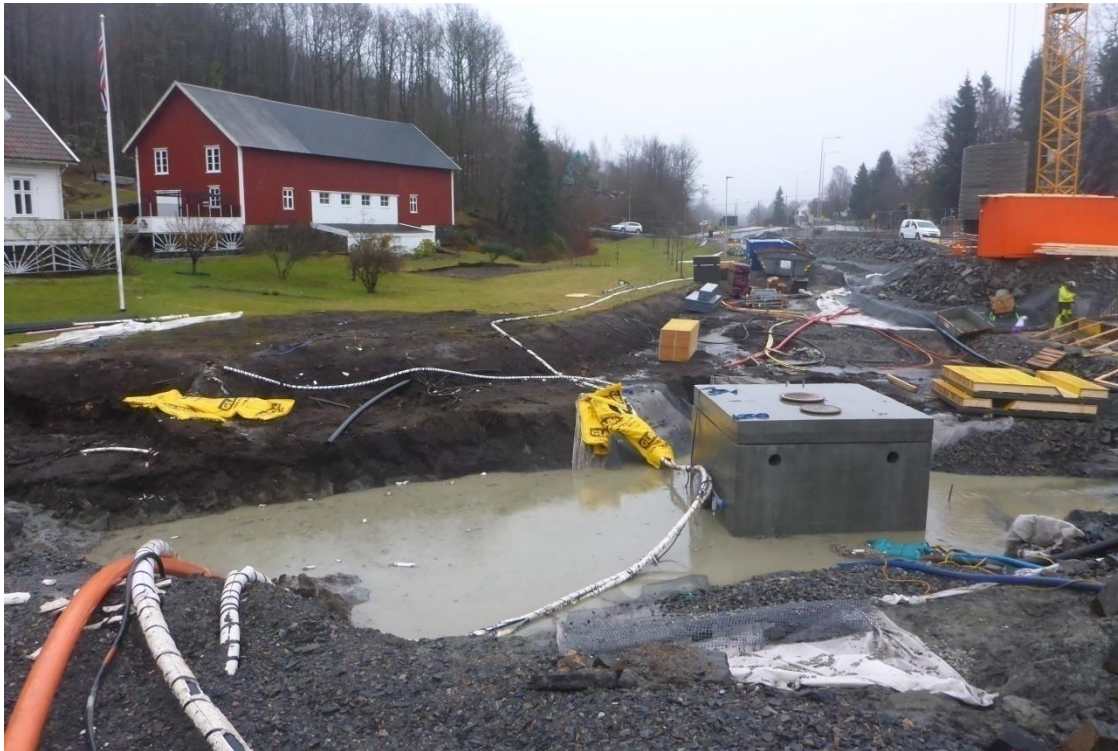
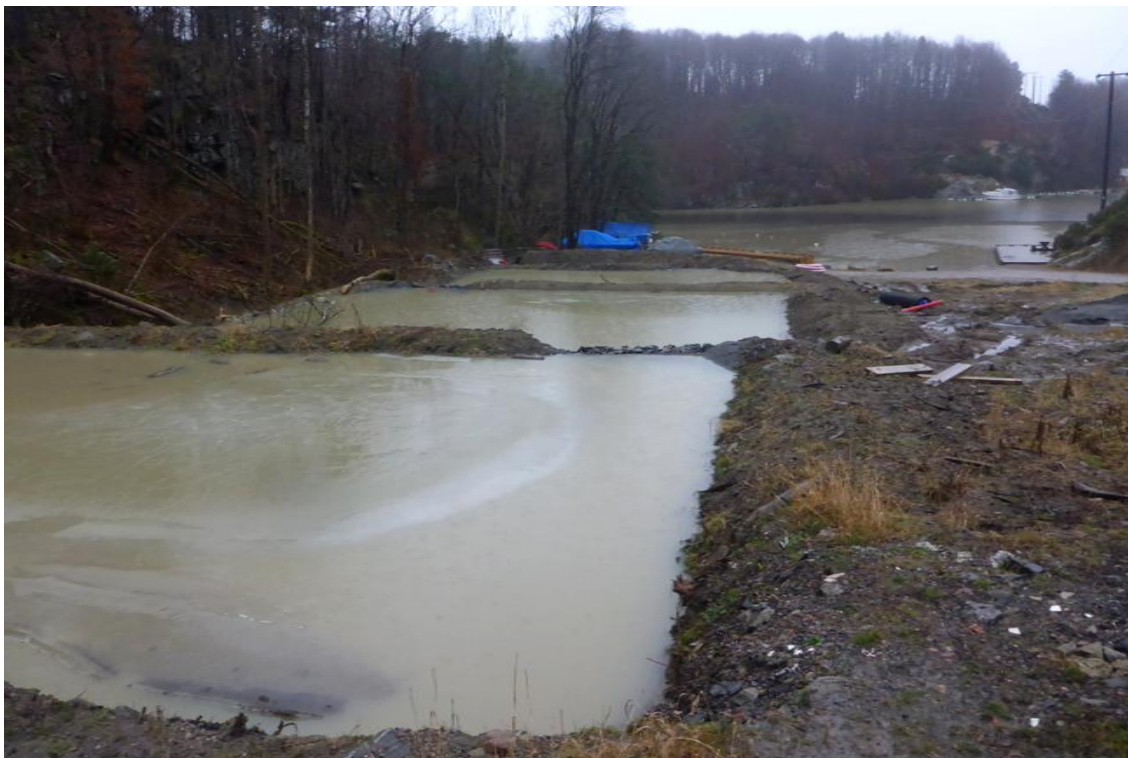
Kryss A 240225: Krevende situasjon; sterk nedbør og manglende pumpekapasitet hhv. oppfølging ledet til at gravegrop i Kryss A – øst ble vannfylt. For rask håndtering av dette ble storvolum pumpe mobilisert for tømming, noe som overbelastet rensedammene i Snikkedalen og ledet til utslipp av partikkelforurensset vann til Drangsvann i en periode, jf nedre foto av rensedammene og (i bakgrunnen) Snikkedalsbukta i Drangsvann.

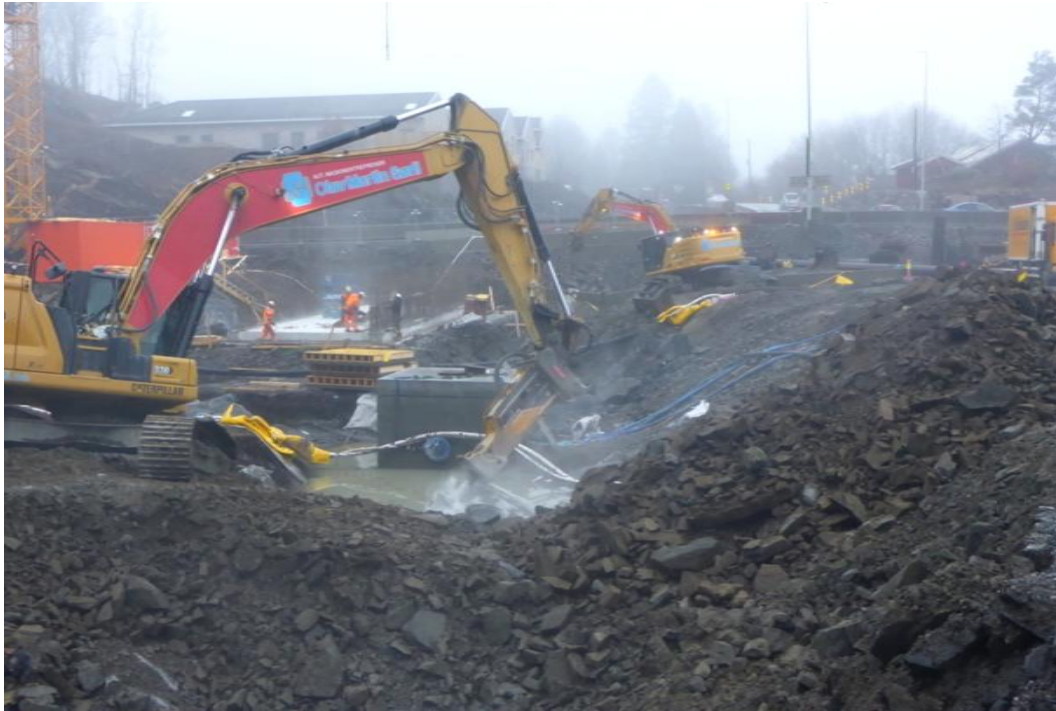
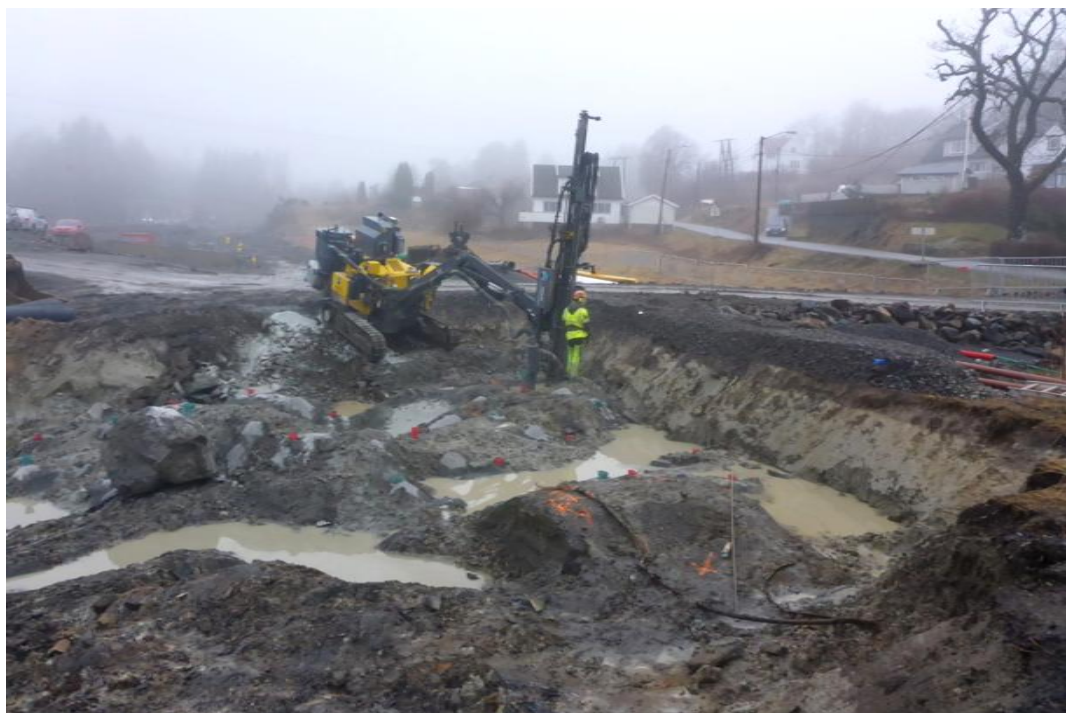
Kryss A 250225: krevende forhold med stor tilrenning og kombinerte arbeider i gravegrop øst i Kryss A med meisling/masserensk, støpearbeider og monteringsarbeider inne i betongkum medførte behov for kontinuerlig utpumping av partikkelforurenset vann i ganske stort volum. Samtidig er nå gravegrop vest i Kryss A renset for sprenging (nedre foto) og leirforurenset vann fra denne pumpes over i gravegrop øst for utpumping. I denne perioden er rensedammene i Snikkedalen tidvis overbelastet og det oppstår da perioder med leirblakket vann i Snikkedalsbukta i Drangsvann.

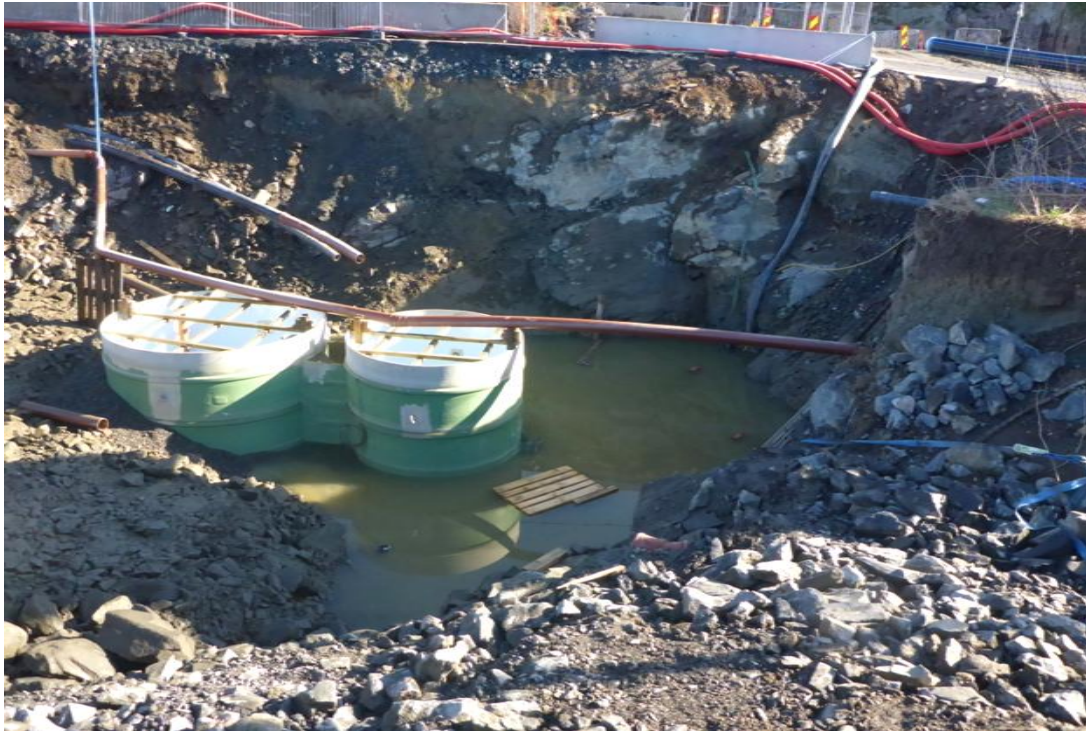
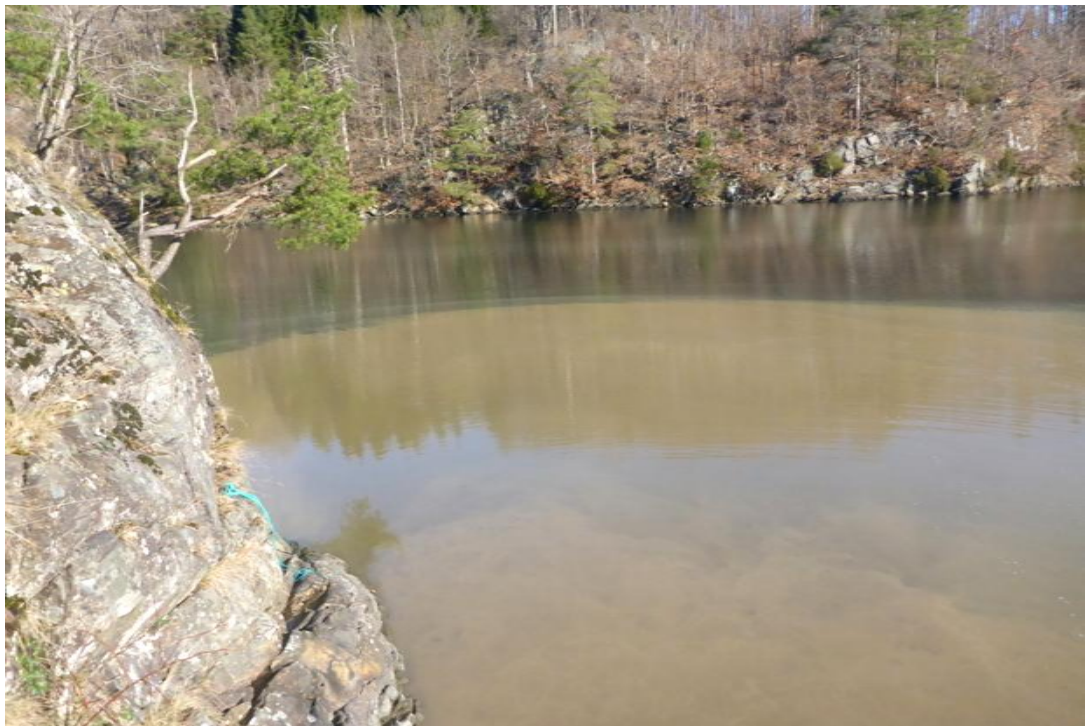
Kryss A 310325: krevende forhold da svikt i entreprenørens overvåking gjør at gravegrop øst i Kryss A har vært uten utpumping gjennom natten. Situasjonen utløser behov for storvolum pumpe for å få vannet raskt ned rundt de allerede monterte akkumulatortankene. Dette overbelaster rensedammene i Snikkedalen og leder til periode med blakket vann i Snikkedalsbukta, jf nedre foto; linjen mellom partikkelforurensset vann og rent vann utenfor er utpreget. Utgående tidevann bidro til at påvirkningen ble kortvarig og begrenset.

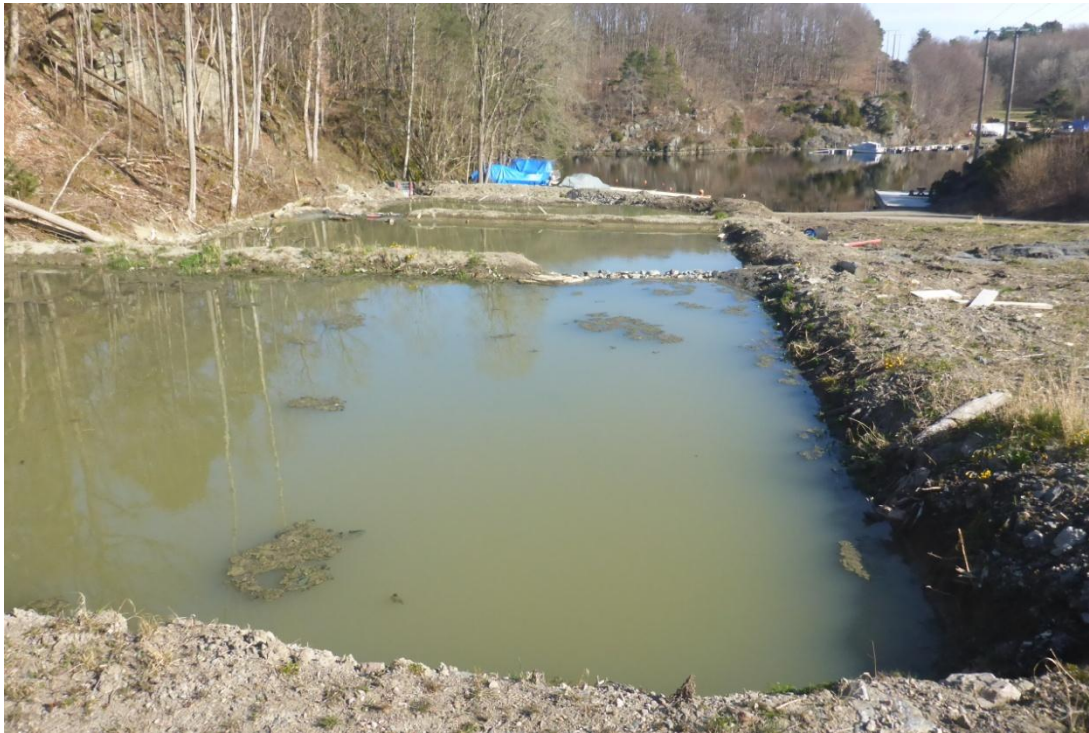
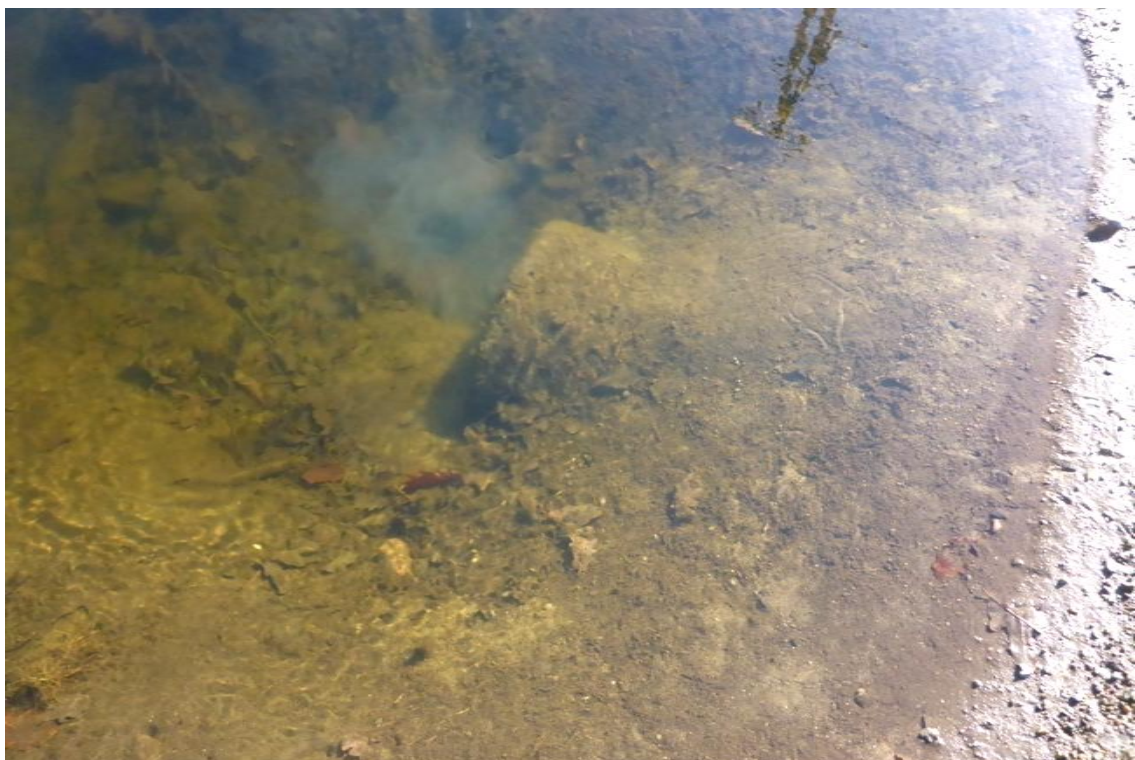
Kryss A 080425 Etter betydelig nedbør i februar, var mars og april dominert av tørrere vær og renseanlegget i Snikkedalen mottar mer normal belastning og Drangsvann (bakgrunnen) holdes tilnærmet upåvirket. Mattene på vannflaten er grønnalger. Foto nederst er fra samme dag og viser Ø600 (overvannsrøret håndterer alt overvann fra gammelt landbruksland + sivilområdet rundt og sør for Kryss A minus gravegropene) hvor dette munner ut på drøyt 1m dyp i Snikkedalen. I perioder med sterk regn blir også dette løpet partikkelførende da regnet vasker også anleggsveiene rene for leire og finstoff som så føres via ordinære overvannsveier til Ø600.

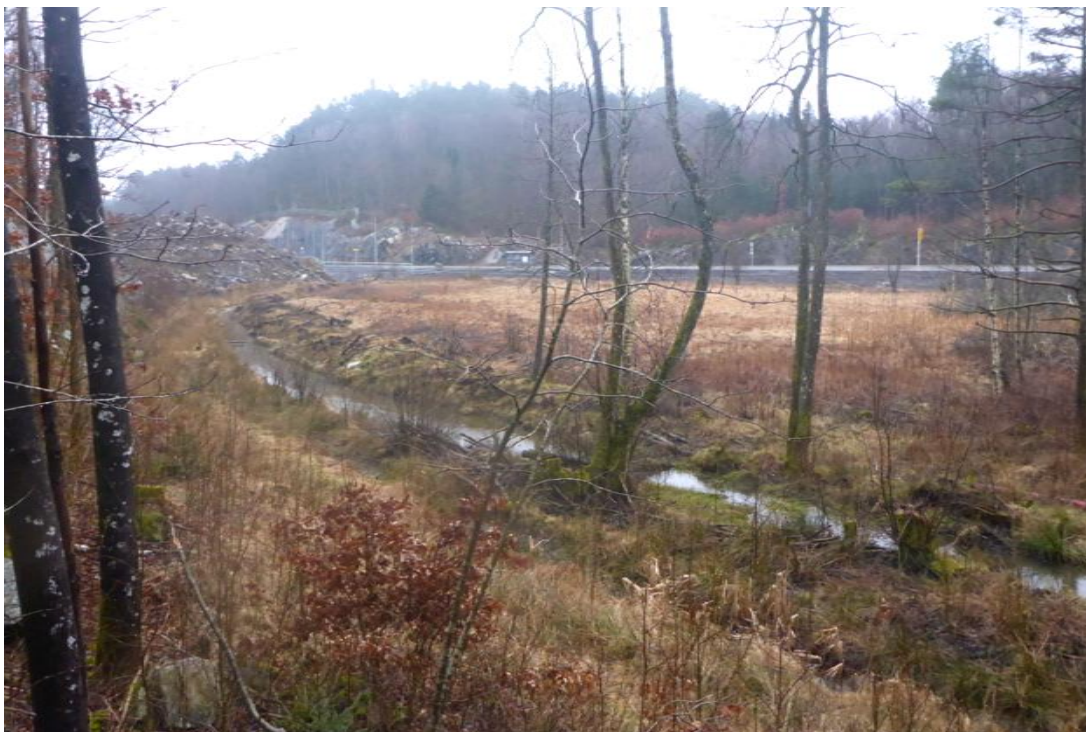
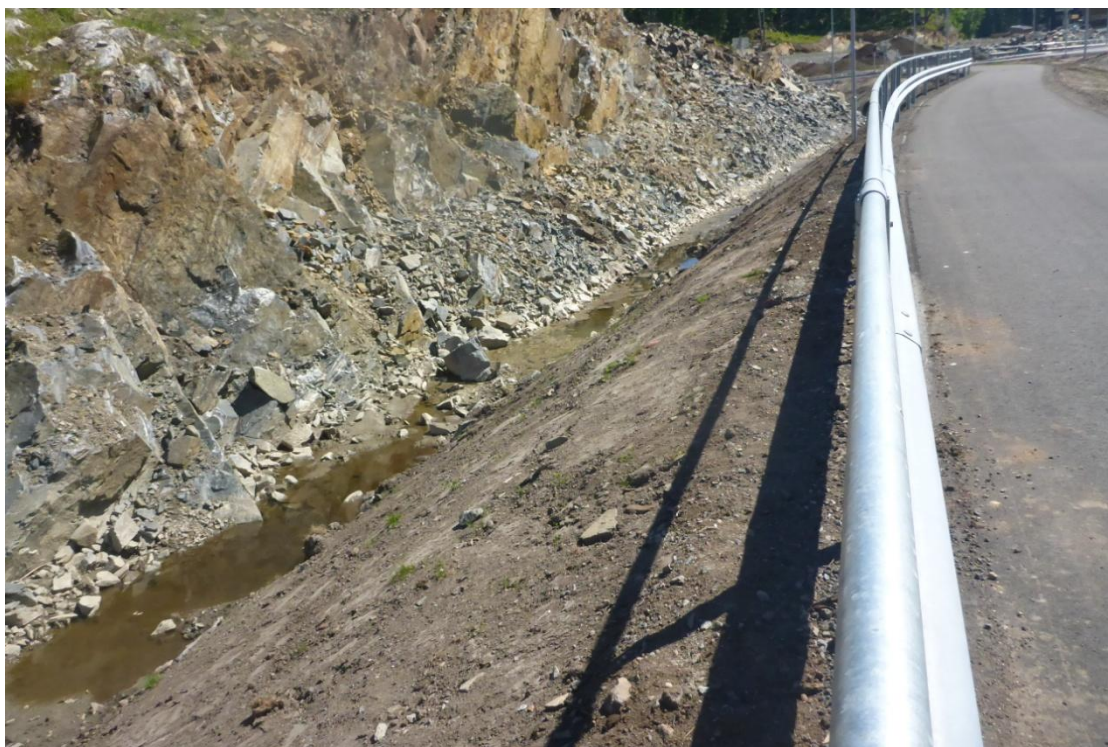
## Drangsvann as byggeområder 280325

Lite forurensningsproblematikk fra disse arealene i perioden; sikringstiltakene har i hovedsak fungert etter hensikten. Et av disse vises under: Det ble 2023 gravet ut alternativt bekkeløp i form av en randkanal rundt nordre periferi av skoletomta. Alt vann fra arealene i øst; tomter og naturarealene på Flueheia samt større deler av vann fra arealene sør for Høvågveien føres via dette løpet for å hindre at vannet forurenses ved å gå gjennom leirdominert løp langs Høvågveien (i bakgrunnen) . Foto nederst, fra 200525, viser ferdig skråning og fast dekke på sykkelstien langs Høvågveien, tiltak som vil redusere partikkelavrenning mot Sukkevoll.

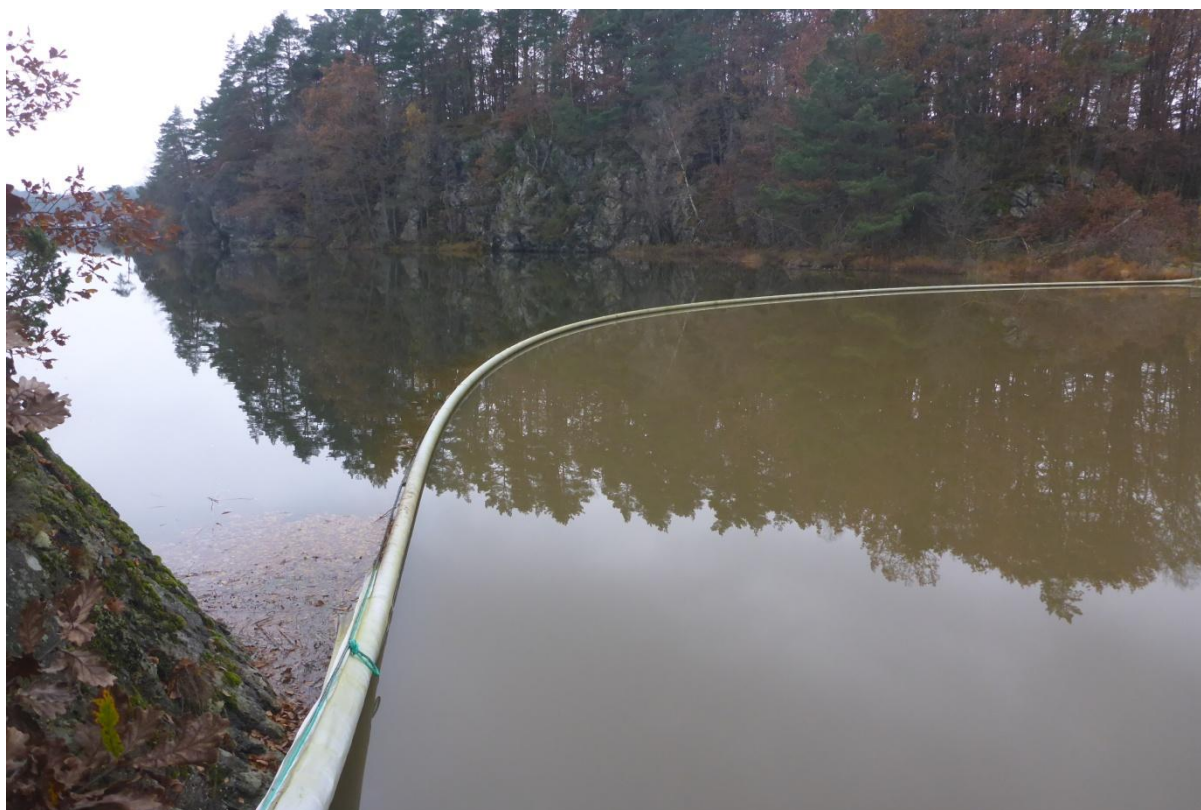
Foto under viser siltgardenet i nordre bukt i Sukkevann under den 25 oktober 2024 under en periode med krevende forhold i bekkeløpene langs Høvågveien. Vannprøve "innenfor siltgardenet" tas ved fotografens posisjon, mens prøve "Sukkevann" tas ca 200m lenger ute langs samme side. Ved denne episoden var turbiditeten innenfor siltgardenet på 46,7 NTU (221024)

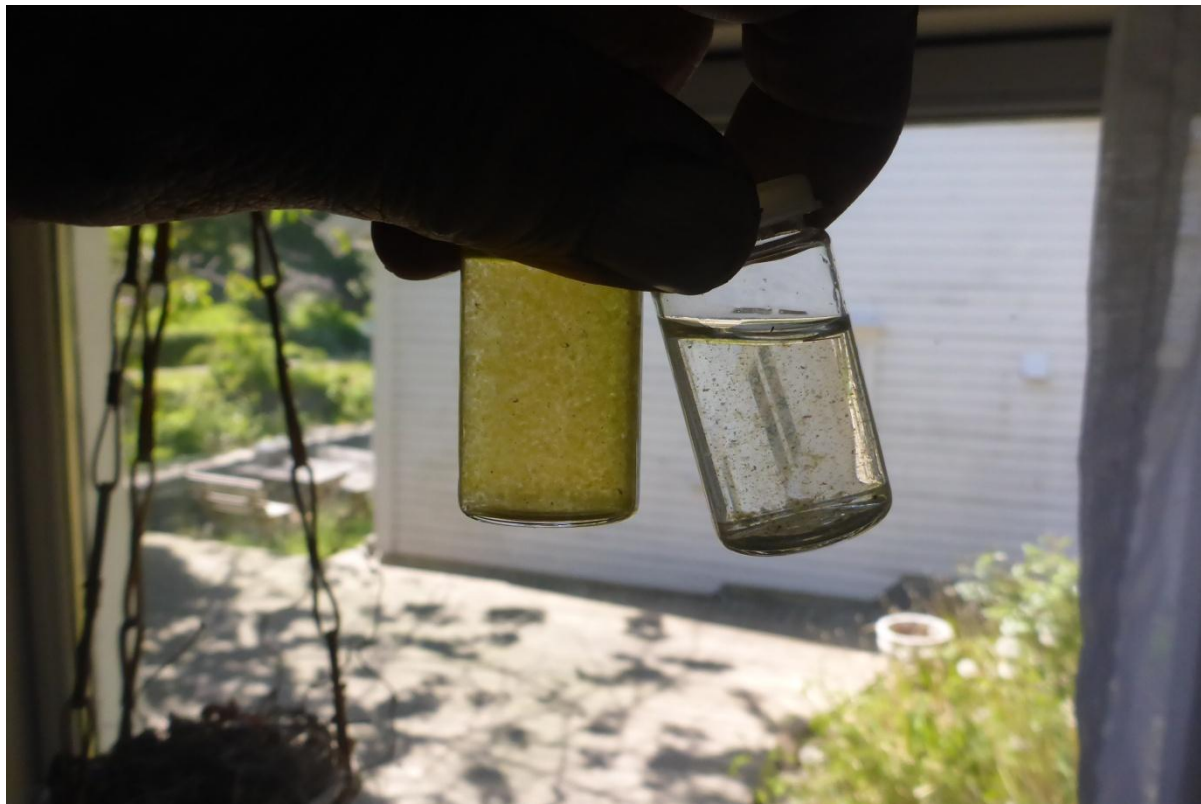
*Foto under er fra undersøkelser i Sukkevann 20 mai 2025 og viser de to prøveglassene for planktonprøver fra hhv Sukkevann – syd til venstre og Sukkevann – nord til høyre. Prøven til venstre er sterkt grønnfarget av planteplankton mens prøve fra nord er mer normal. Disse planktonprøvene inneholder ca 50 liter filtrert vann, noe som gir en massiv oppkonsentrering av plante- og dyreplankton og frembringer forskjeller ellers ikke tilgjengelig. Disse prøvene undergis så undersøkelser i mikroskop som beskrevet i avsnittet over for å avklare hvilke planktongrupper som er virksomme hhv. dominerende i vannmassene.*

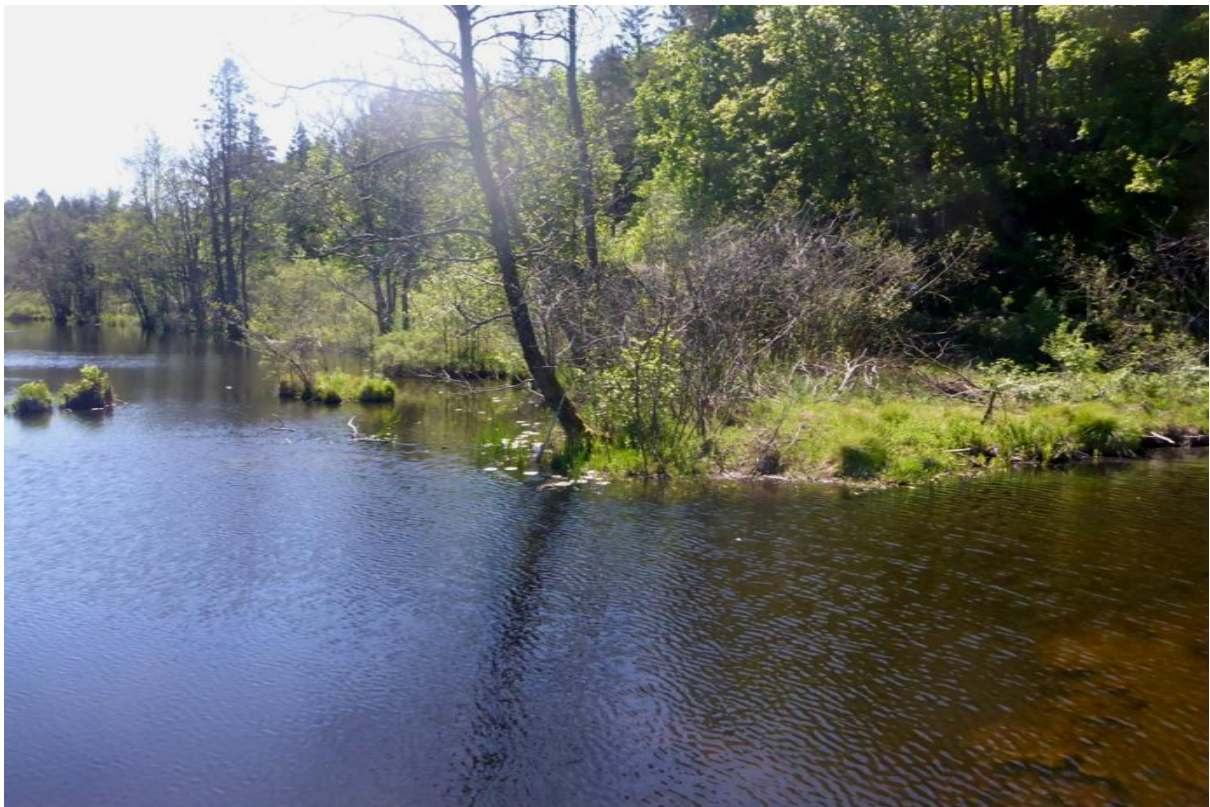
Nå pr mai 2025 er Langetjern og også Rundetjern i naturtilstand med rent vann, stor biologisk aktivitet. Faktiske biologiske forhold avklares ved egen undersøkelse senere i år. Foto under er fra vestenden av Langetjern 20 mai 2025.

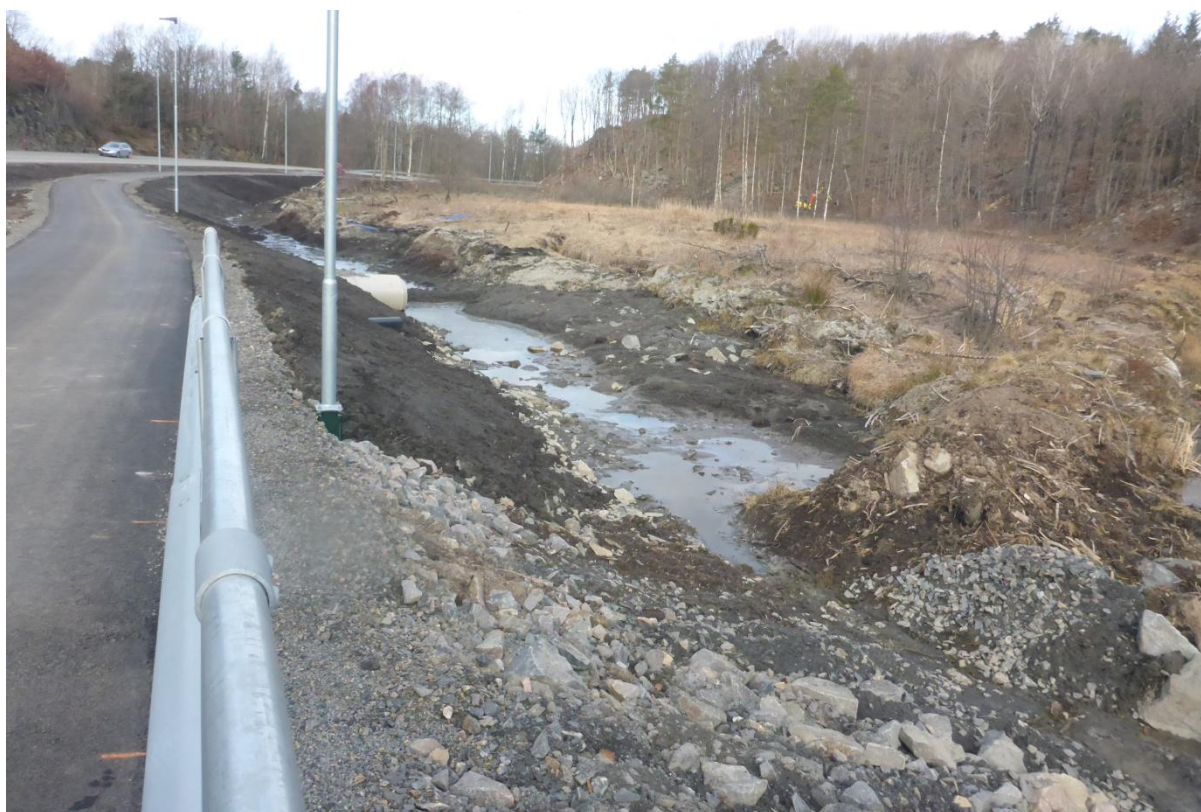
Foto under er fra 170325 og viser skoletomta og G/S vei langs Høvågveien: skråning er jordklett, men bekkeløpet er enda ikke opparbeidet på grunn av svak leire i bunn av bekketrauet. En sperredam (delvis kjult av betongrøret som fører inn overvann fra arealene sør for Høvågveien) hindrer vann å renne videre nedover leirløpet langs Høvågveien, isteden tvinges vann oppover (mot fotografen) og så inn i randkanalen som går i ytterkant av skoletomta langs nordsiden av dette. Derved hindres utvasking av leire mot Sukkevann.

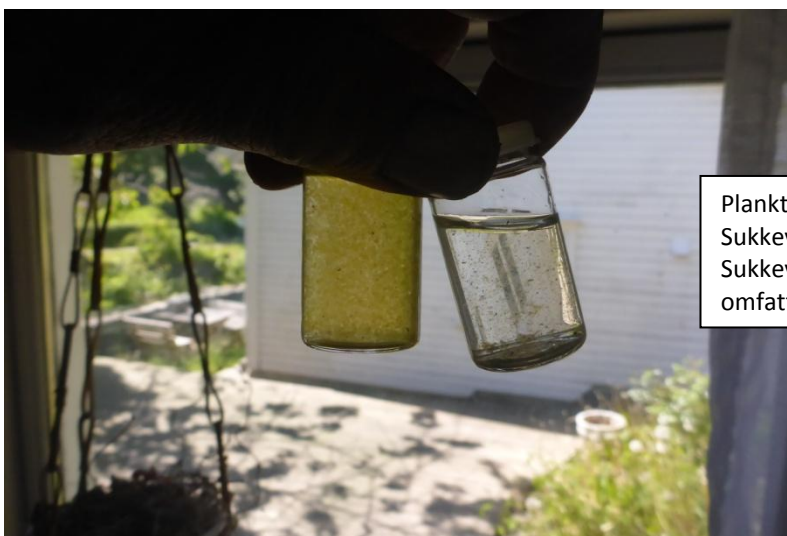
Planktonprøve tatt 200525 fra Sukkevann sør (til venstre) og fra Sukkevann nord (til høyre) Prøvene omfatter om lag 50 liter filtrat

Verdiene av fosfat målt i siste prøveserie fra 20 mai 2025 er overraskende; her måles høyere verdier sør i Sukkevann enn nord i Sukkevann. De høyere fosfatverdiene sør i Sukkevann – lengst unna Drangsvann as utbyggingsområder – støttes også av to andre registreringer; siktedypet i Sukkevann Sør er denne dagen på 3-3,5 meter mens siktedypet på stasjon nord er ca 4m. Dette beskrives også av høyere turbiditet sør i Sukkevann enn i nord og observeres rent visuelt når man ser på algeprøven fra de to stasjonene, jf foto under; prøven fra stasjon Sukkevann sør inneholder mye større tetthet av planktonalger enn fra Sukkevann nord. Dette er overraskende men beskriver formodentlig at perioden med forhøyet utlekking av næring fra Drangsvann as byggeområder og til Sukkevann nord er avsluttet, og at tilførsel til nordre del av Sukkevann er tilbake til "naturlig tilstand" mens situasjonen i Sukkevann sør formodentlig er uforandret gjennom disse årene og kanskje da beskriver at Sukkevann mottar mer næring og har høyere organisk produksjon i sør enn i nord.
